Gemeinde Elz
Entwässerung Kurtriering

UNTERSUCHUNG ABFLUSSVERHALTEN

Hydrosoft Ingenieure
Dipl.-Ing. Klaus Moos
Friedrichstraße 47 - 57072 Siegen

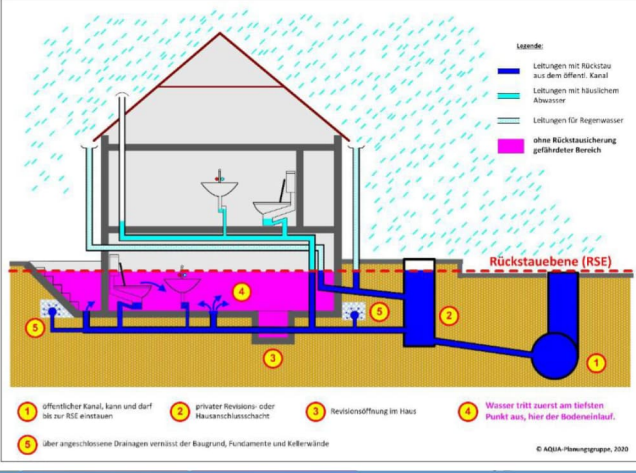
Legende:
— Leitungen mit Rückstau aus dem öffentl. Kanal
— Leitungen mit häuslichem Abwasser
— Leitungen für Regenwasser ohne Rückstausicherung gefährdeter Bereich

1 öffentlicher Kanal, kann und darf bis zur RSE einströmen
2 privater Revisions- oder Hausanschlusschacht
3 Revisionsöffnung im Haus
4 Wasser tritt zuerst am tiefsten Punkt aus, hier der Bodenablauf.

5 über angeschlossene Drainagen vernichtet der Baugrund, Fundamente und Kellerwände

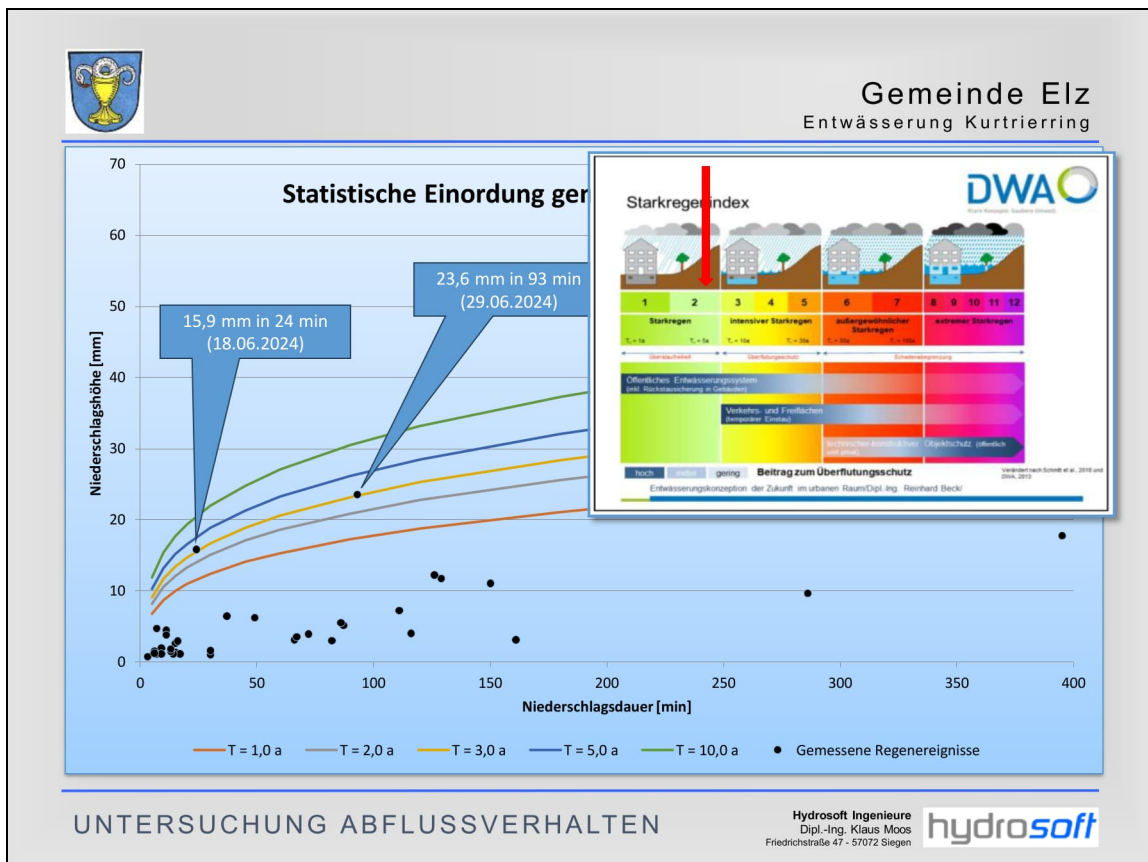
Im Rahmen der in 2024 durchgeführten Messkampagne konnte eine Vielzahl von Regenereignissen aufgezeichnet werden. Jeder Punkt in der Grafik stellt ein Regenereignis dar, das sich anhand der Linien einer Jährlichkeit zuordnen lässt. Sowohl am 18.06.2024 als auch am 29.06.2024 wurden Regenereignisse aufgezeichnet, die gemäß KOSTRA-Daten als 3-jährliches Ereignis eingestuft werden können. Sie entsprechen somit größenordnungsmäßig dem Ereignis, das der öffentliche Kanal gemäß allgemein anerkannten Regeln der Technik überstaufrei ableiten können muss (roter Pfeil auf der Grafik). (es konnte quasi der bemessungsrelevante regen aufgezeichnet werden). Dies Messergebnisse zeigen, dass dies der Fall ist, der Kanal war bei diesen Ereignissen zwar eingestaut, jedoch lag kein Überstau vor. Die ausreichende Leistungsfähigkeit des betrachteten Kanalabschnittes konnte dementsprechend für die heutige Kanalbeaufschlagung in der Praxis nachgewiesen werden.

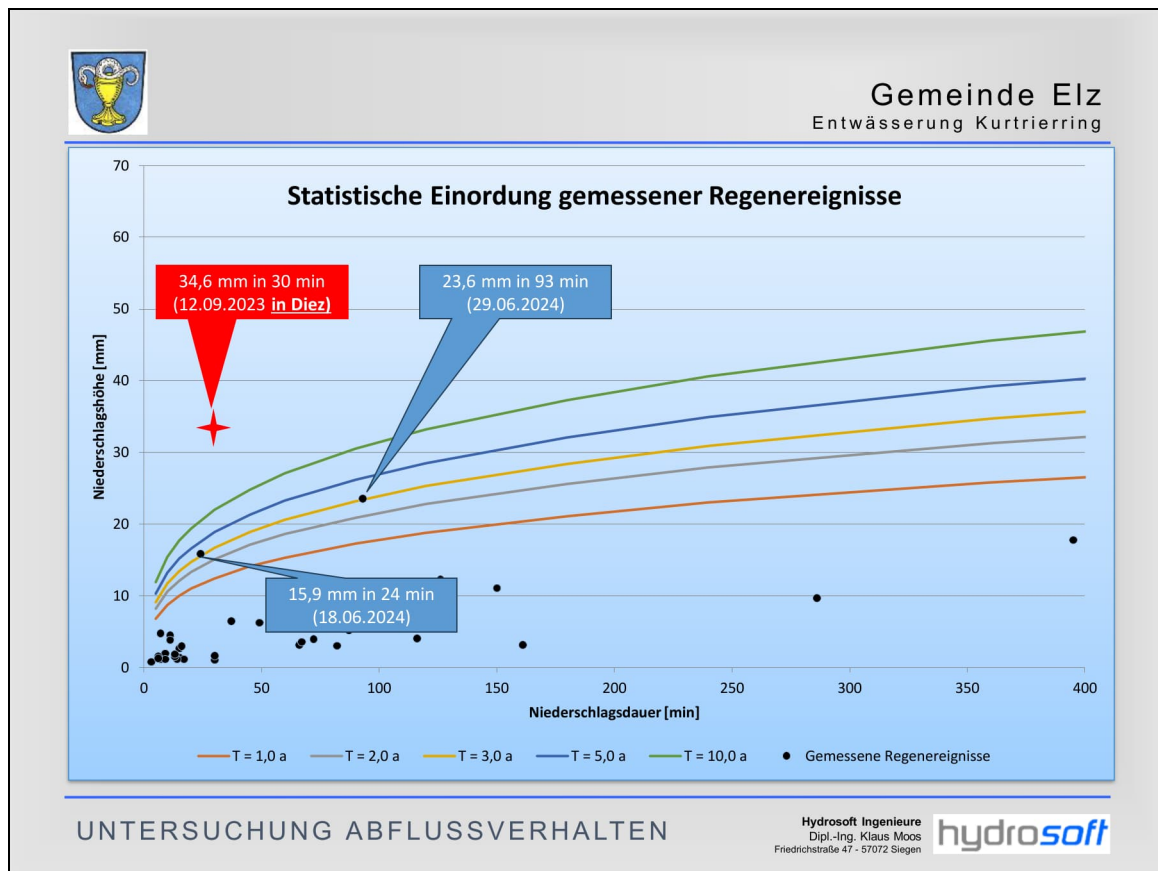
Exkurs zum Ereignis vom 12.09.2023, das in Elz zu erheblichen Überflutungsschäden geführt hat:

Hier liegen Regendaten einer Station in Diez vor. Das Ereignis, was dort aufgezeichnet wurde, liegt deutlich oberhalb von dem, was Kanal und Rückhalteinrichtungen leisten müssen, es handelt sich um ein ca. 100-jährliches Ereignis.

Solche Ereignisse sind oft kleinräumig ausgeprägt, so dass nicht unbedingt Rückschlüsse auf das zeitgleich stattfindende Ereignis in Elz gezogen werden können.

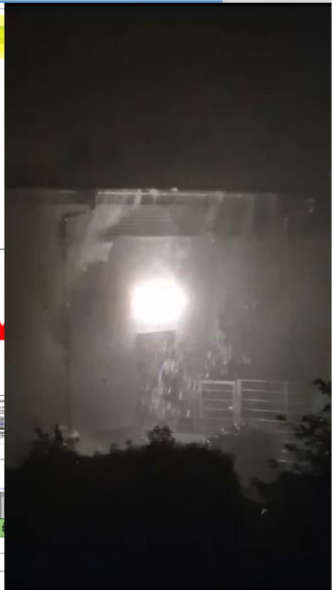
REWE
FLÄCHE REWE
2168,60qm
OK FFB EG +0,00

PENNY
FLÄCHE PENNY
1132,17qm
OK FFB EG +0,00

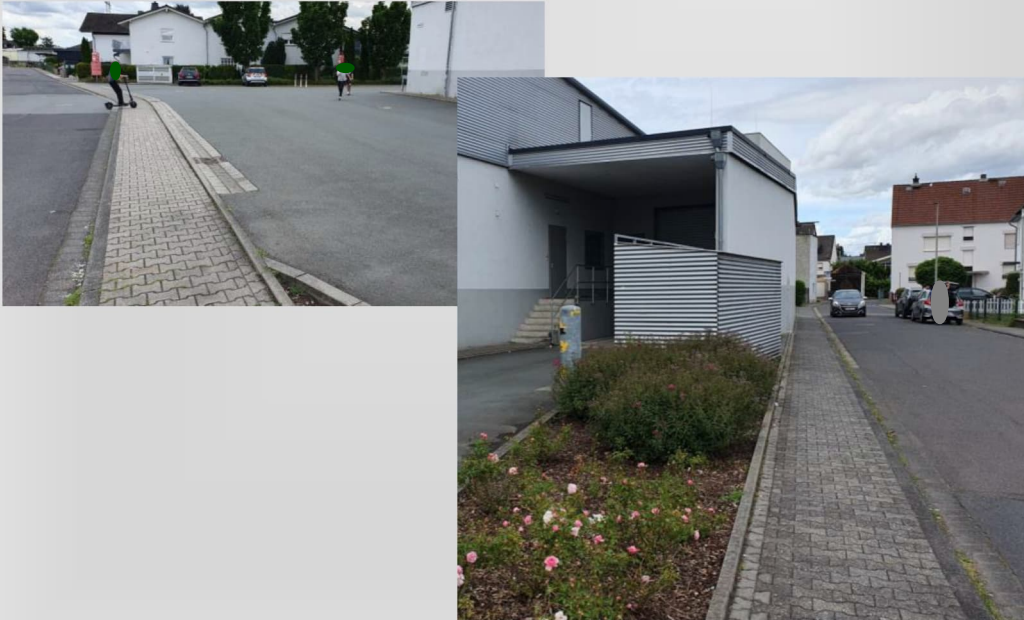
Das Problem, dass das Entwässerungsnetz des REWE-Marktes augenscheinlich nicht das gesamte anfallende Oberflächenwasser aufnehmen kann, ist schon länger bekannt und hat dazu geführt, dass an der Grundstücksgrenze zum Kurtriering eine Rinne mit Regeneinläufen nachgerüstet wurde.

Man kann davon ausgehen, dass je Regeneinlauf 10-20 l/s aufgenommen werden können. Das zeigt, dass diese Rinne bei Starkregenereignissen keine ausreichende Wirkung haben kann und Oberflächenwasser vom Parkplatz auf die öffentliche Straße abläuft.

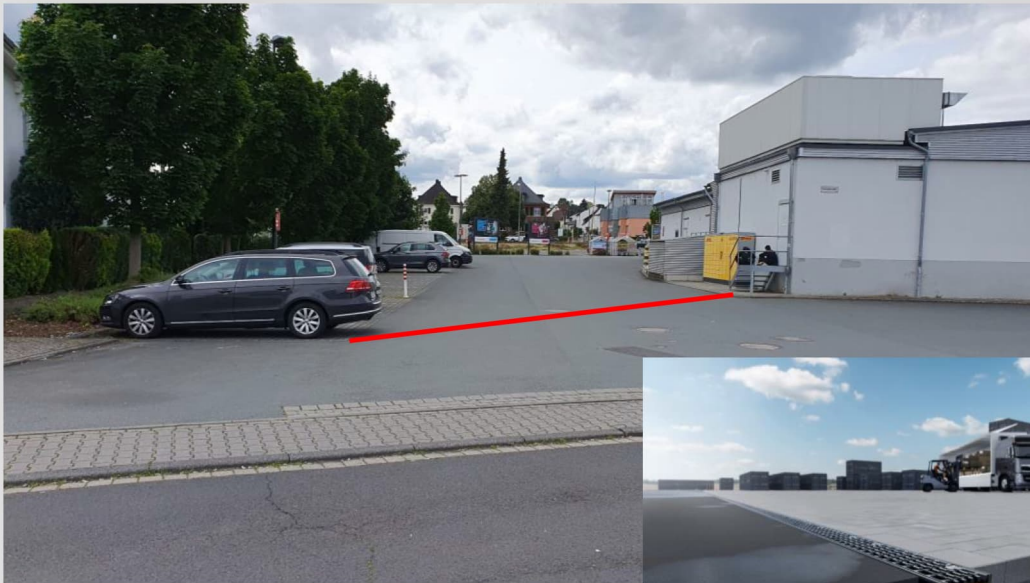
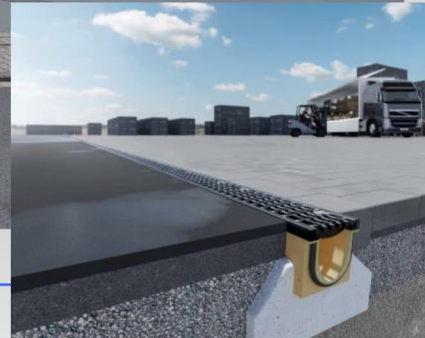
Eine kurzfristige Lösungsmöglichkeit könnte es sein, vor der Einmündung auf den Kurtriering auf ganzer Breite eine Schwerlastrinne vorzusehen, die deutlich mehr Wasser aufnehmen könnte als die bereits vorhandenen Regeneinläufe, lineare Fassung statt punktuell.

Im vorliegenden Fall verschärft sich das Problem jedoch aufgrund der Topografie insbesondere im Kurtriering. Die Straße hat praktisch kein Gefälle, so dass das auf die Straße fließende Wasser sich staut und die Gefahr von Überflutungen der Anliegergrundstücke steigt.

Nachhaltige Maßnahmen müssen somit vorrangig auf dem REWE-Gelände selbst stattfinden.

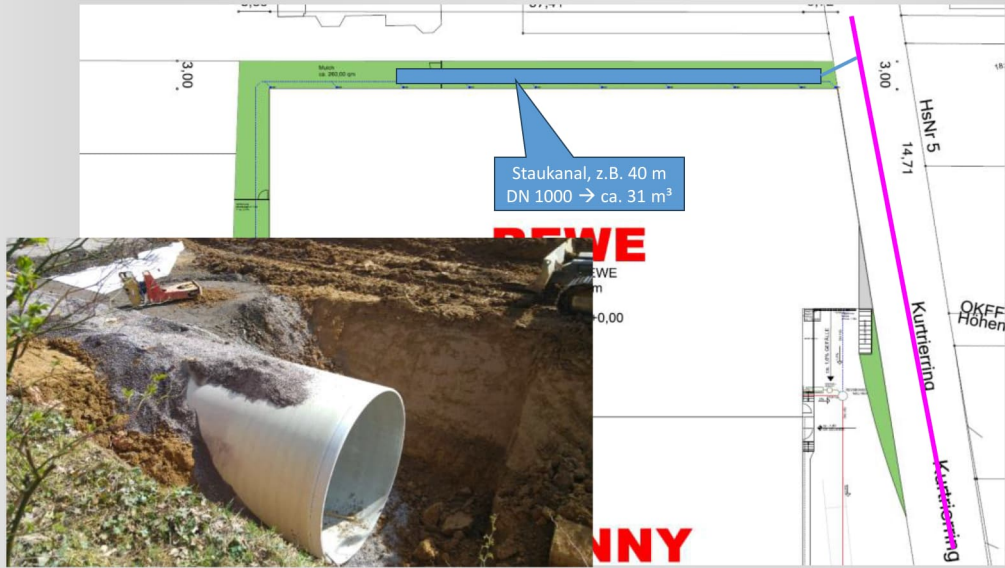
Der Rückhalt hinter dem REWE könnte z.B. in Form eines Staukanals DN 1000 erstellt werden, alternativ existieren auch diverse Lösungen in Form von stapelbaren modularen Kunststoffboxen (z.B. Rehau Rausikko oder Fränkische RigoFill).

Staukanal, z.B. 40 m
DN 1000 → ca. 31 m³
